# SS20 – надежда и ОПОРА

Рассмотрим конструктивные недостатки стандартных опор ВАЗ-2108/2110 и связанные с этим поломки.

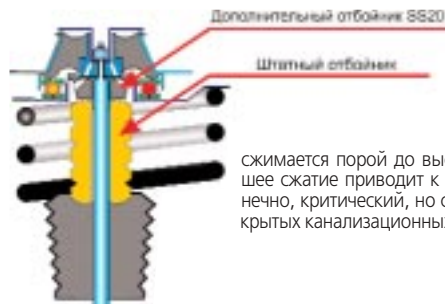
Он был разработан компанией «Система Технологий» в качестве второй ступени жесткости штатного отбойника передней амортизаторной стойки. Работая в подвеске, штатный буфер сжимается порой до высоты одного звена. Дальнейшее сжатие приводит к его разрушению. Случай, конечно, критический, но сколько на наших дорогах открытых канализационных люков и глубоких выбоин?

Дополнительный буфер от «Системы Технологий» обладает упругостью, в 5 раз превышающей упругость штатного отбойника.

Работу этой двухступенчатой системы можно сравнить с характеристикой пружины с переменным шагом витка.
